Columbus Energy Sucursal Colombia esta interesado en licenciar un área más pequeña dentro del Bloque Exploratorio Llanos 30 (en amarillo) a la que se ha denominado Bloque de Perforación Exploratoria Llanos 30 Norte (en verde). Esta área tiene una extensión de 16.353 Ha, que equivale al 34,4% de la extensión total del Bloque Exploratorio Llanos 30. La solicitud de licencia para el Bloque de Perforación Exploratoria Llanos 30 Norte, se hará por áreas de interés (Islas). Se tiene contemplado un total de seis (6) islas, ver **Figura 3**.

RESUMEN EJECUTIVO

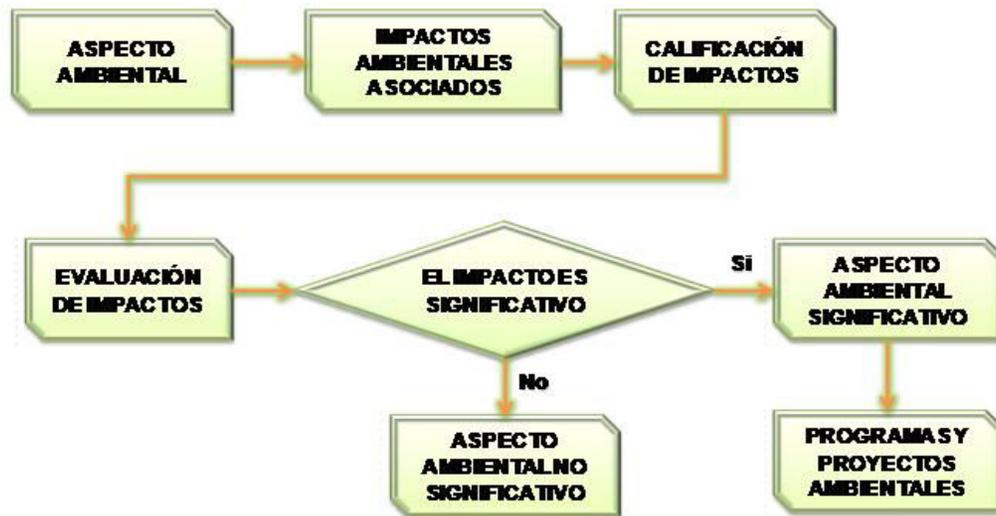
Figura 6 Metodología General de Evaluación Ambiental

La **Figura 6** muestra la metodología general de evaluación de impactos. La presente evaluación ambiental pretende mostrar el estado actual del área desde el punto de vista físico, biótico y social, identificando a la vez la problemática que generan las diferentes actividades propias de la región (industria petrolera, ganadería, agricultura, y demanda del recurso hídrico) sobre el entorno ambiental en el Bloque Llanos 30 Norte, con el fin de identificar, describir, evaluar y cuantificar los posibles impactos que se puedan generar por el desarrollo de las actividades descritas en el presente Estudio de Impacto Ambiental.

Para la identificación de impactos ambientales se aplicó el Método Delphi siendo el panel de expertos los profesionales que participaron en la caracterización del área de influencia. Dicho método se utilizó tanto para la caracterización actual de la zona sin los efectos del proyecto y con proyecto siguiendo el modelo establecido en la norma internacional ISO 14001:2004 (Figura 5.1) el cual se enfoca en caracterizar los aspectos ambientales originan impactos ambientales, es decir, identifica las causas de cambios en el ambiente.

Las funciones de transformación relacionan la magnitud de un factor ambiental y su calidad ambiental expresándola calidad ambiental en función de un factor ambiental en unidades homogéneas. El homogeneizar las diferentes unidades de medida de los indicadores de los factores permite expresarlas en unidades abstractas de valor ambiental que van de 0 a 1, que corresponden a índices que cuantifican la alteración del factor ambiental siendo 1 la mejor calidad ambiental actual y 0 la menor calidad ambiental.
